# Čtrnáct nálezů z trasy koněspřežné železnice

Praha - Lány

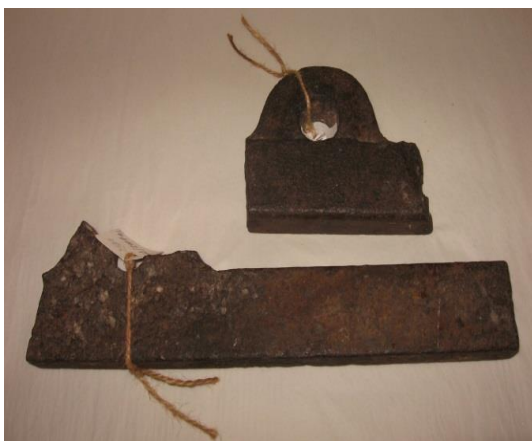
Obr.3 Zlomky původních litinových kolejnic

Původní ploché litinové kolejnice koněspřežné železnice jsou vidět na archivních fotografiích (Obr.1, Lit.27 a Obr.3). Údaje o jedné z výměn původních kolejnic jsou známy z archivních záznamů (Lit.31): .... U příležitosti zřízení stanice v Rynholci v roce 1861 byla trať Rynholec – Vejhybka (Kladno) vybavena v délce 3912 sáhů (7,417 km) válcovanými kolejnicemi na stoličkách namísto plochými kolejnicemi z litiny ( Lit.31 a Obr. 2, Lit.27). ... Kolejnice z kujného svářkového železa a litinové stoličky na snímku Obr.2 tvarově připomínají materiál svršku parostrojní železnice KFNB/ÓStEB (Obr.4,Lit.23). Kolejnice ze svářkového železa s nesymetrickým profilem a litinové stoličky byly prvně používány na Moravě na trati Vídeň – Brno, při stavbě parostrojní železnice od roku 1837 (Obr.14, Lit.17).

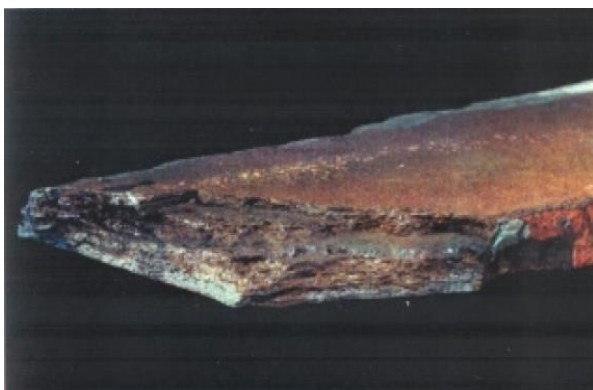
Obr.9 Vrstevnatý lom svářkového železa (Lit.52)

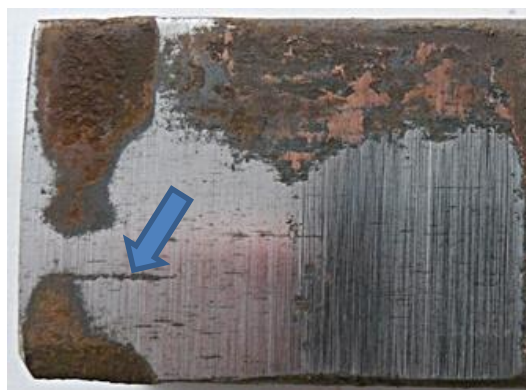
Obr.10 Vadný svar ve svářkovém železe

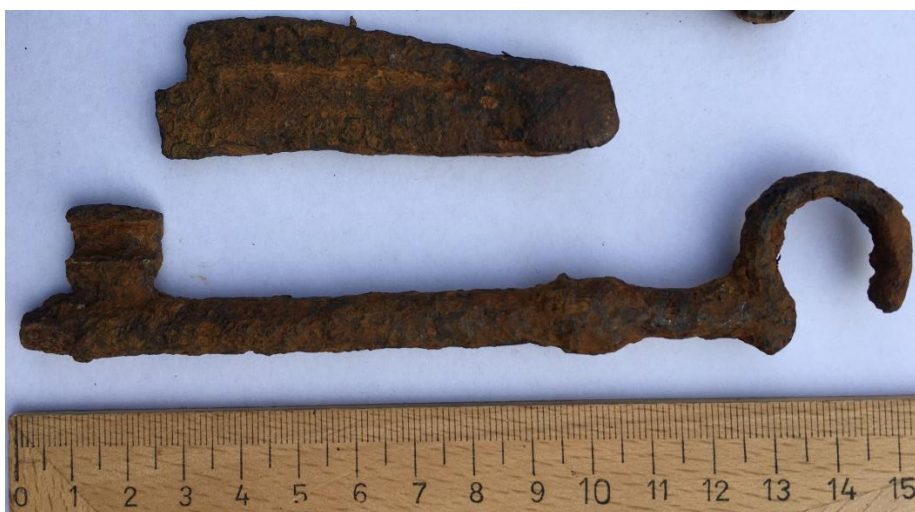
Obr.23 Zlomek podkovy a klíč po mechanickém očištění

Zlomek podkovy má délku 79 mm, největší šířku 24 mm a tloušťku 6 až 12 mm. Váha zlomku je 65 gramů. Délka nalezeného klíče je 150 mm a váha 64 gramů.

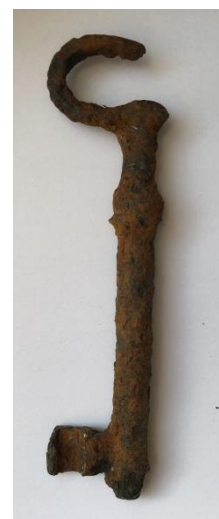
Obr.24 Klíč

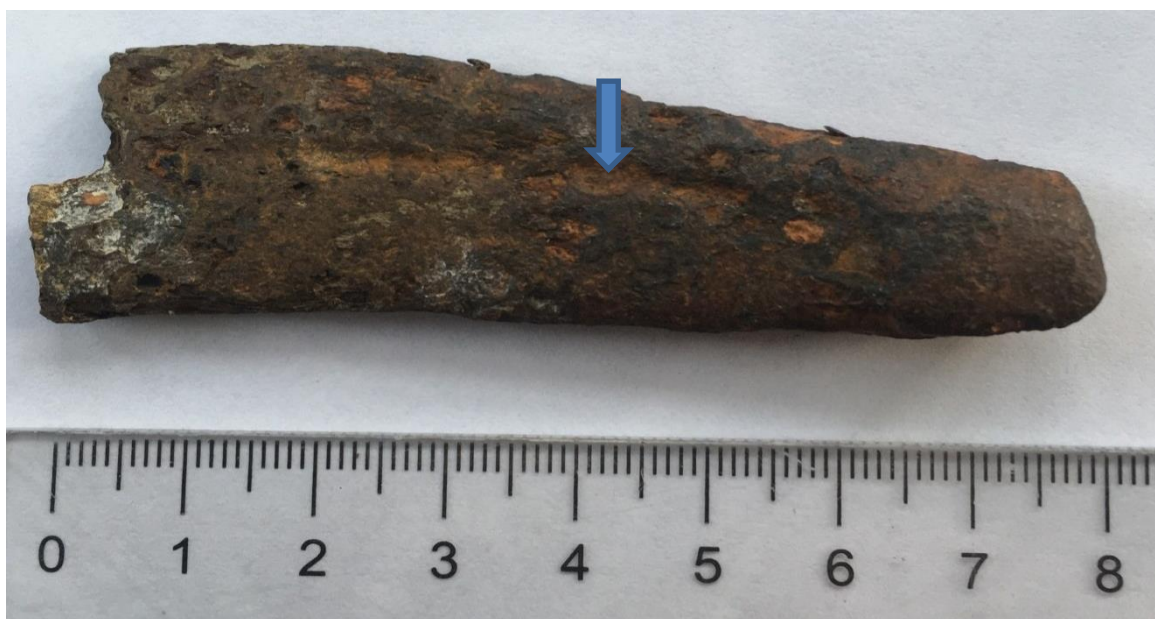
Obr.25 Zlomek ramene podkovy se znatelnou rýhou

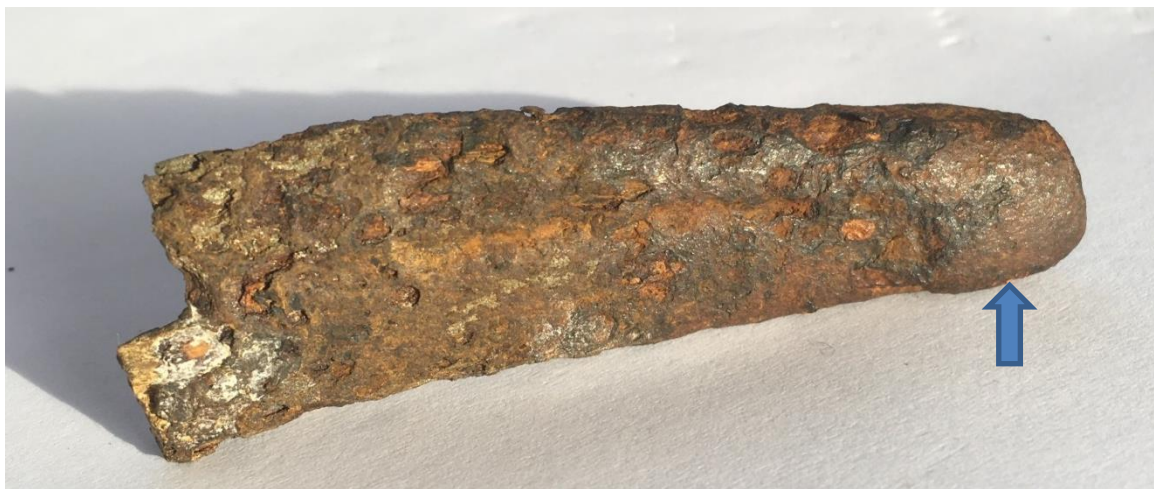
Obr.26 Zlomek podkovy s opotřebeným ozubem v patní části ramene podkovy

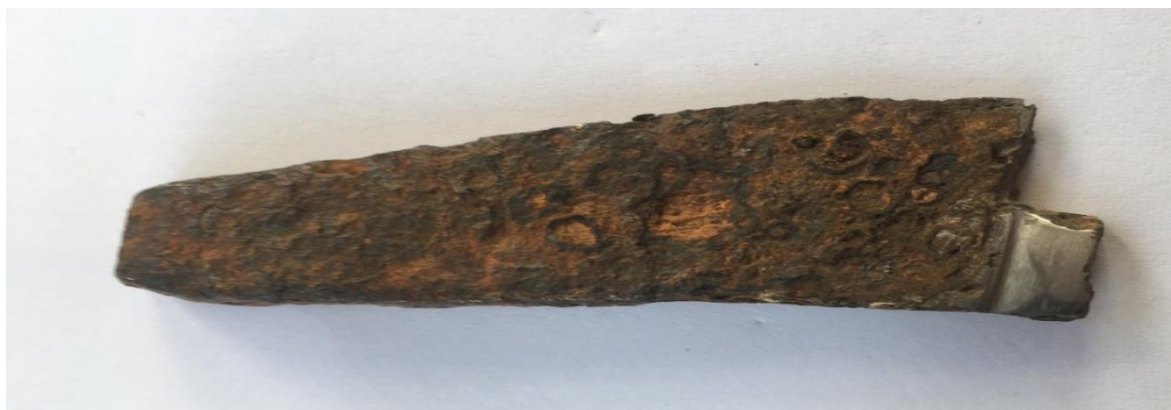
Obr.27 Zlomek podkovy s vybroušenou ploškou v místě nepravidelného lomu ramene

Vady zjištěné na vybroušené části povrchu nalezeného zlomku podkovy jsou charakteristické pro svářkové železo, zvětšení obrázků je cca 50x.

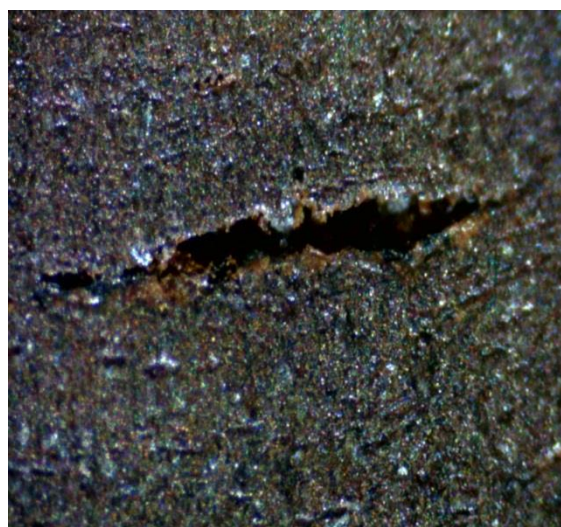
Obr.32 Podkova – vada materiálu 50x

Tvarová podobnost zlomku s podkovou z počátku 19. století (Obr.29) a dokonce s podkovou z období středověku (Obr.28) je zřejmá. Materiálové vady středověkého kujného železa (Obr.30, šipky) jsou podobné těm, které byly mnou zjištěny u kujného železa vyrobeného v 19.století (Obr.31-Obr.34).

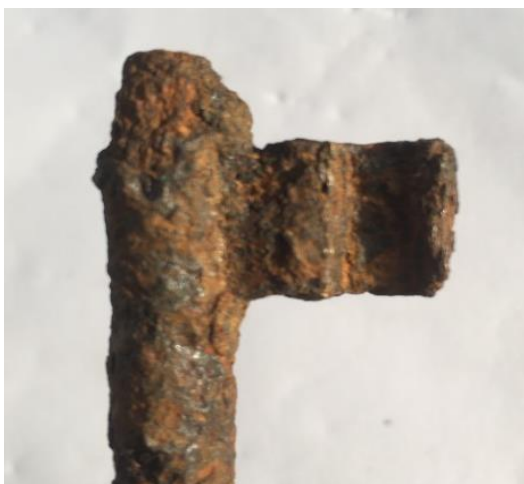
Obr.35 Zkorodovaný klíč

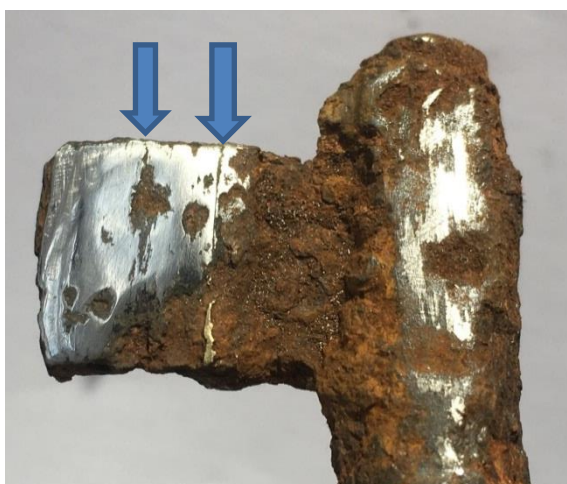
Obr.36 Klíč – vybroušená plocha

Plocha výbrusu nalezeného klíče vykazuje podobné vady jako materiál podkovy (Obr.36, šipky)

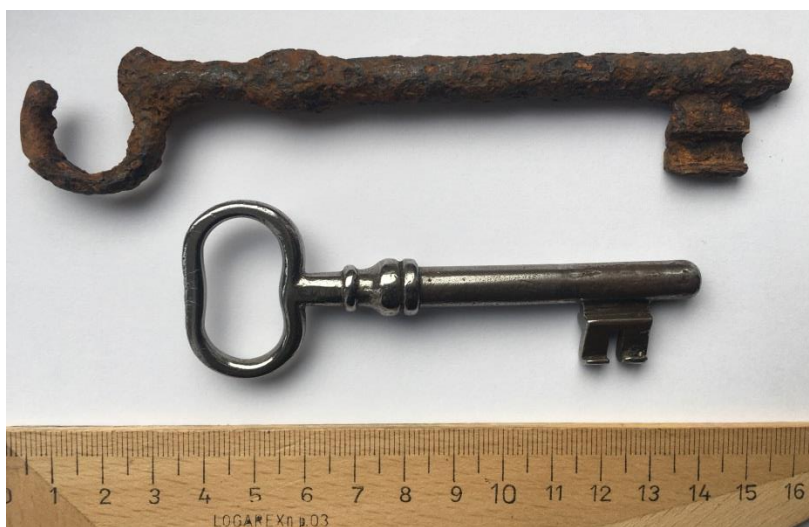
Obr.41 Nalezený klíč a dole jiný klíč z roku 1913, dodnes používaný

Nalezené předměty byly broušeny jen po jedné straně až do okamžiku, kdy bylo možno pod lupou anebo pouhým okem vidět vady umožňující mikroskopické snímkování. Předměty bude možno vystavit na podložce aniž by bylo výbrus vidět. Na Obr.41 je vidět nalezený klíč v této výstavní poloze spolu s typově velmi podobným menším domovním klíčem z roku 1913, který je dodnes v Kladně denně používán k otvírání domovních dveří.

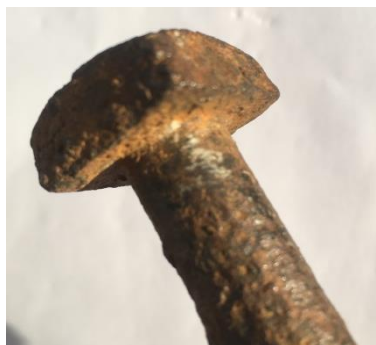
Obr.53 Hlava šroubu

Hlavy šroubů byly v 19. století k dřívům kovářsky za žáru přivařovány. Kovářský svar nebyl tavný, svářkové železo bylo spojováno v plastickém stavu s rizikem výskytu vměstků a okují na spojovaných plochách. Výrobně náročnější, dražší a lepší bylo vykování hlavy šroubu z prodlouženého dřívku za tepla pěchováním do zápustky. Pro mostní stavby ze svářkového železa určené k parostrojnímu provozu bylo kování hlav šroubů z dřívku z důvodu bezpečnosti již přímo předepsáno (Lit. 50 z r.1869).

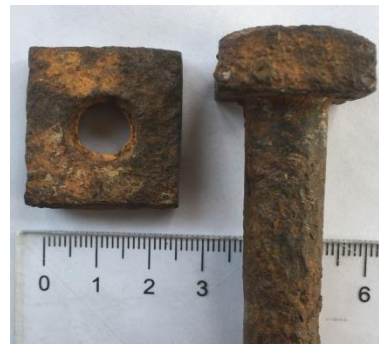
Obr.55 Matice a šroub

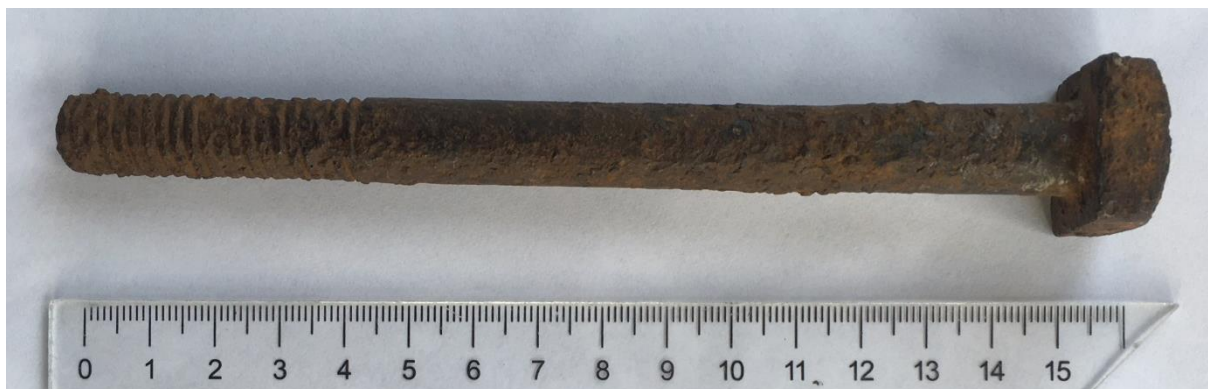
Obr.56 Očištěný železný šroub se čtyřhrannou hlavou a dobře viditelnými závit

Celková délka šroubu je 162 mm, délka samotného válcového dřívku je 151 mm, průměr dřívku se závitem cca 13 mm, rozměr čtyřhranné hlavy je cca 24 x 24 mm, tloušťka hlavy cca 11 mm. Počet závitů na 1 palec (26,34 mm) je 12 (Obr.57). Vyjádřeno v palcových mírách má vnější závit na dřívku průměr  $\frac{1}{2}$  palce, délka samotného dřívku je přibližně 6 palců ( $\frac{1}{2}$  stopy). Stoupání jednoho závitu je tedy  $\frac{1}{12}$  palce (tj. 1 čárka, Linie, cca 2,2mm). Šroub váží 169 gramů. Čtyřhranná matice má vnější rozměr cca 27 x 27mm, tloušťku 9 mm. Váha matice je 40 gramů.

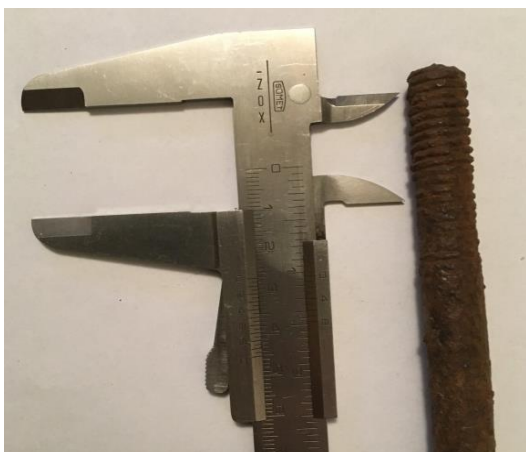
Obr.57 Posuvné strojnické měřítko a šroub

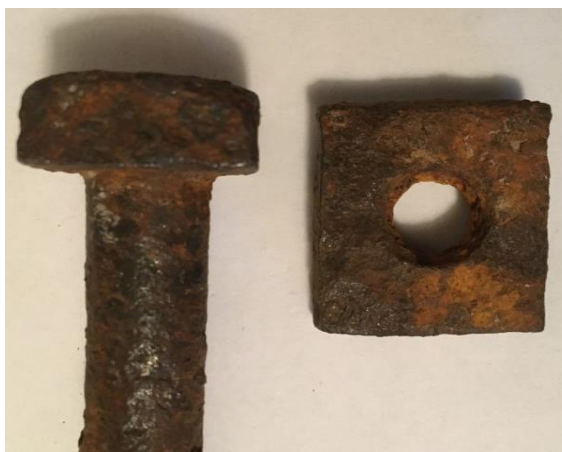
Obr.58 Železný šroub s maticí po očištění

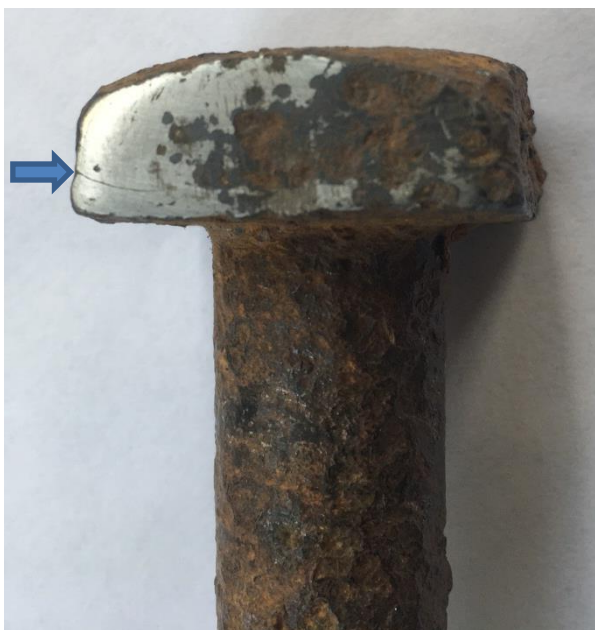
Obr.68 Hlava šroubu s vybroušenou ploškou

Hlava šroubu vykazuje na vybroušené plošce vadu viditelnou pouhým okem, vada je charakteristická pro svárkové železo (Obr.68 šipka). Na matici je podobná vada vidět také, jde o nedokonalý kovářský svar podél kterého postupovala koroze. (Obr.69 šipka). Výbrusy povrchu železné matice byly provedeny ručně za sucha brusným papírem P2500 o typické velikosti zrna brusiva 10 mikrometrů. Výbrusy snímané pod mikroskopem jsou vidět na Obr.70,71. Drobnější vady/vměstky ve svárkovém železe, vesměs s ostrými hranami, viditelné při zvětšení cca 50 x , jsou označeny šipkami.

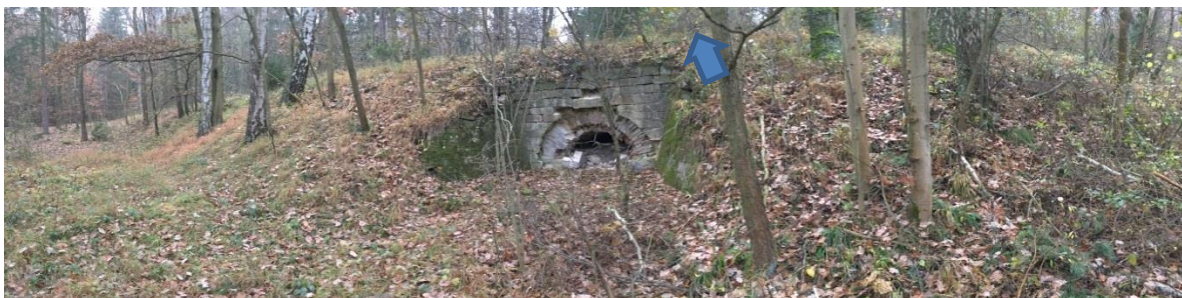
Obr.75 Pohled na násep koněšpřežné železnice od jihu, uprostřed zborcená klenba propusti

Na Obr.75 je šipkou vyznačeno místo nálezu podkladové desky pod kolejnici, nahoře na náspu, v hloubce cca 12cm, asi 1 metr na východ od propadlé kamenné klenuté klenby propusti z roku 1829.

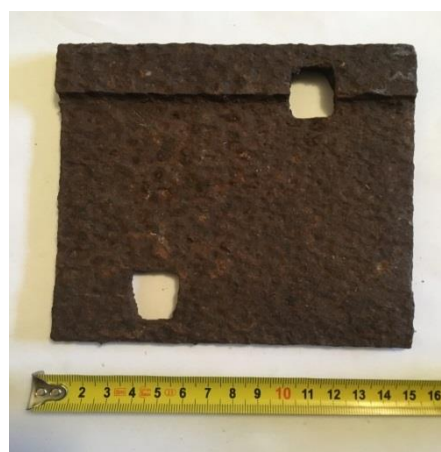
Obr.81 Podkladová deska

Podkladová deska pod širokopatní kolejnici je opatřena jednostrannou vystupující lištou, která je dobře patrna na stínu desky na Obr.78 (šipka nahoře). Takové provedení podkladové desky nalezneme v přehledném atlasu železniční techniky, který byl vydán v roce 1877 (Lit.17). Desky byly vyráběny dělením válcovaného profilu z kujného železa, přibližně obdélníkové otvory pro dva hřeby do dřevěného pražce byly v desce proraženy za tepla raznicí na lisu. Desky s pouze dvěma otvory sloužily k podložení kolejnice mimo její konce, na koncích kolejnic byly užívány desky s více otvory. V desce vidíme vymačkanou obdélníkovou část o šířce 110 mm, která odpovídá jedné ze šířek širokopatních kolejnic užívaných v polovině 19.století na parostrojních železnicích (Obr.78 šipka vlevo). Váha zkorodované podkladové desky je cca 1408 gramů. Šířka desky je 152 mm (Obr.81), délka 165 mm a tloušťka 8 až 13 mm. Otvory v desce pro hřeby nejsou zcela pravidelné a mají přibližný rozměr 18 x 25mm a 20 x 27mm. Typově odpovídá nalezená podkladová deska s jednostrannou opěrnou lištou provedení, které používala v Porýní tehdy pruská železnice Cöln/Köln-Minden Eisenbahn Gesellschaft (CME) (Obr.80, Lit.17). Na rohu podkladové desky vybroušené brusným papírem P2500 byla zjištěna vada svárkového železa viditelná pouhým okem (Obr.84,85).

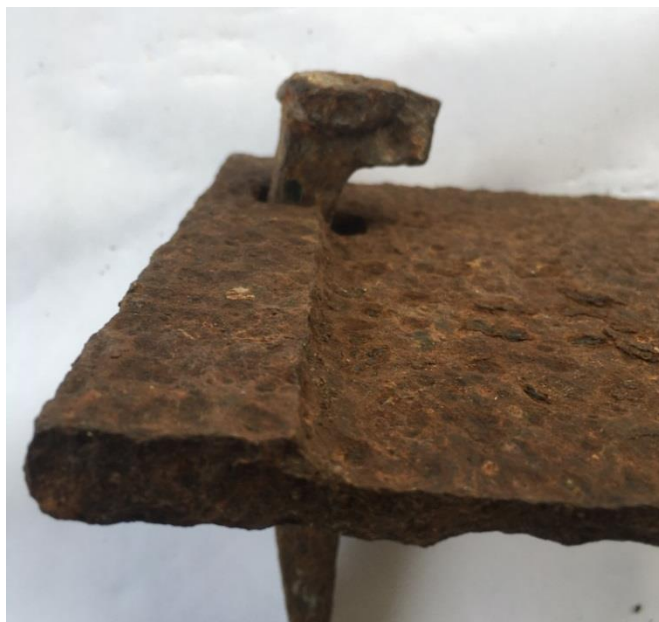
Obr.82 Podkladová deska a jinde nalezený hřeb

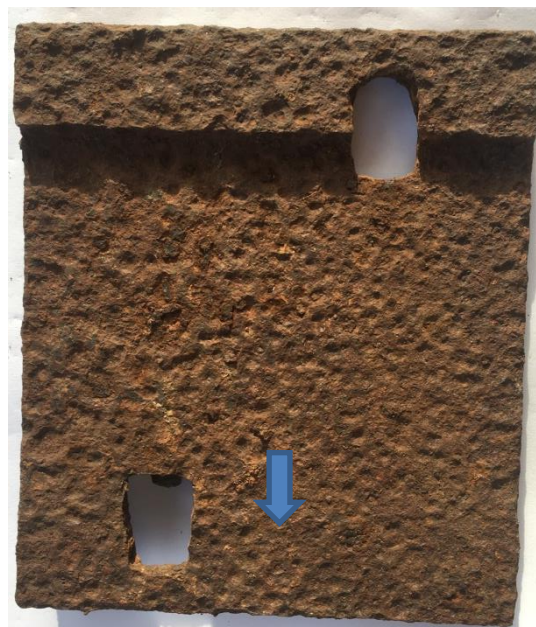
Obr.83 Podkladová deska - šířka vymačkání

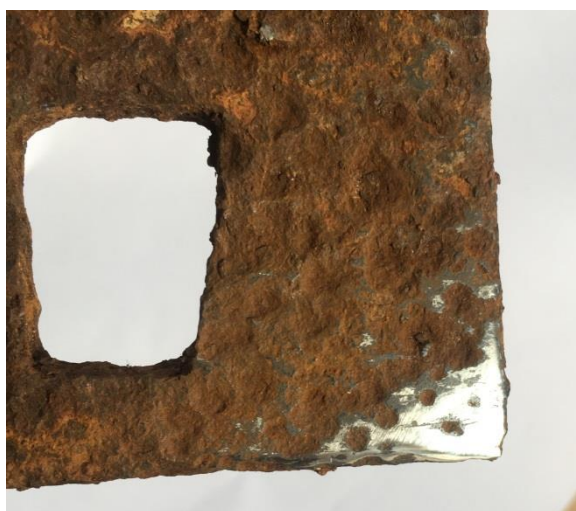
Obr.84 Vybroušený roh podkladové desky

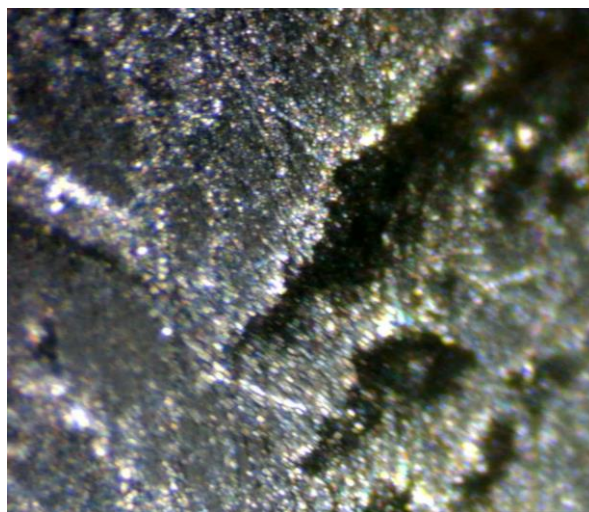
Obr.87 Snímek podkladové desky cca 50x

Výbrus podkladové desky a také nalezeného hřebu byl proveden jen z jedné strany. Důvodem bylo, aby předměty mohly být vystaveny na podložce aniž by výbrus bylo vidět. Broušení bylo ukončeno tehdy, když byly okem nebo pod zvětšovací sklem vidět vady umožňující jejich mikroskopické snímkování. Drobnější vady materiálu v rohu podkladové desky jsou patrné na Obr.86,87.

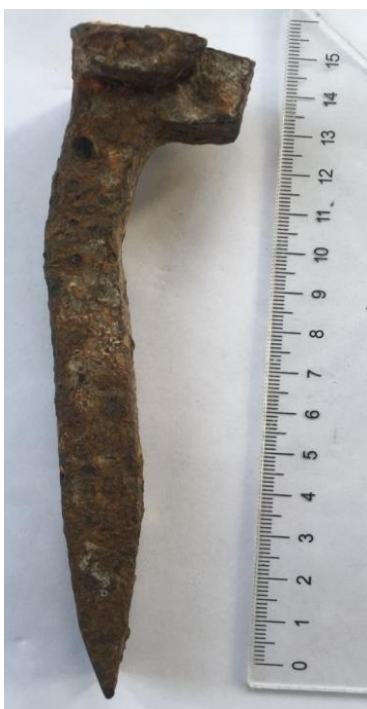
Obr.94 Podkladová deska a hřeb

Po očištění hřebu byla zjištěna váha 305 gramů, celková délka 143 mm, rozměry dřívku uprostřed délky jsou cca 16 x 16 mm, délka klínového bříty je 42 mm, šířka hlavy přes obě „uši“ je 38 mm, šířka hlavy přes „nos“ je 36 mm, tloušťka „nosu“ cca uprostřed jeho délky je 16 mm.

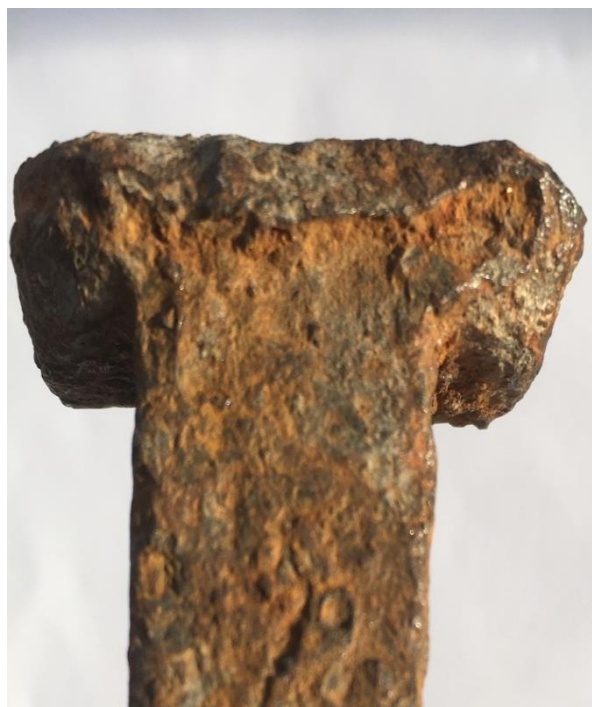
Obr.96 Detail hlavy nalezeného hřebu

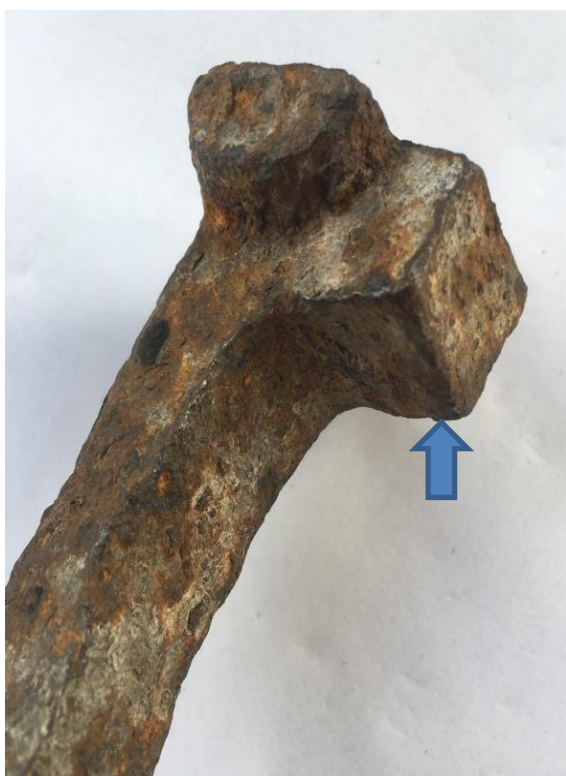
Obr.97 „Nos“ hlavy hřebu

Nos hřebu byl určen k držení paty kolejnice, byl podle toho náležitě dimenzován. Výstupky po obou stranách hlavy (uši) sloužily k vytažení hřebu z dřevěného pražce. Hřeby sloužily k upevňování kolejnic na podélné i příčné pražce, rozlišit je lze podle dvojí orientace dvojice uší vůči plochému břitu

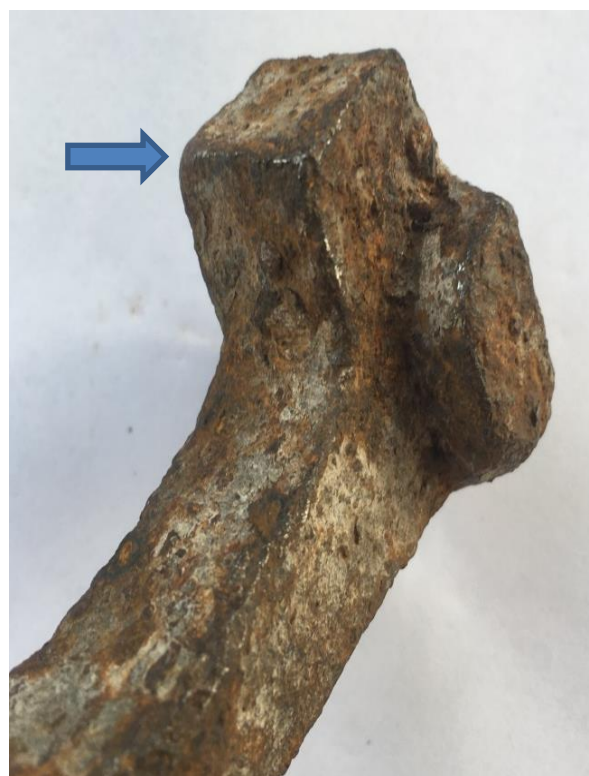
Obr.98 Hlava hřebu s „nosem“

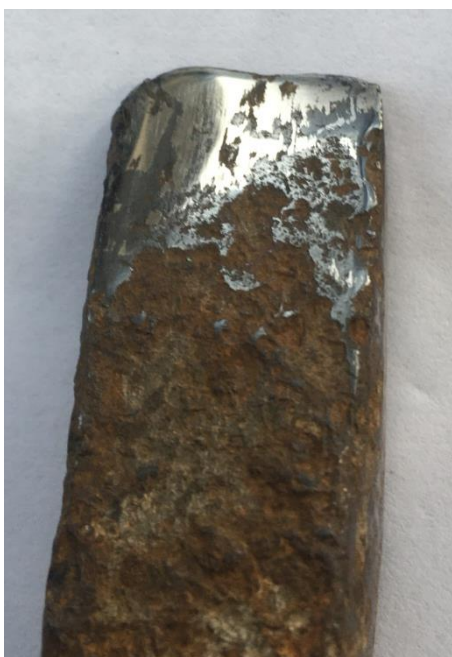
Obr.108 Výbrus břitové části hřebu

Fotografie ukazuje vrstevnatou strukturu svářkového kujného železa, která byla dána způsobem jeho výroby v zkuňovací anebo pudlovací peci a následným mechanickým zpracováním (Obr.109).

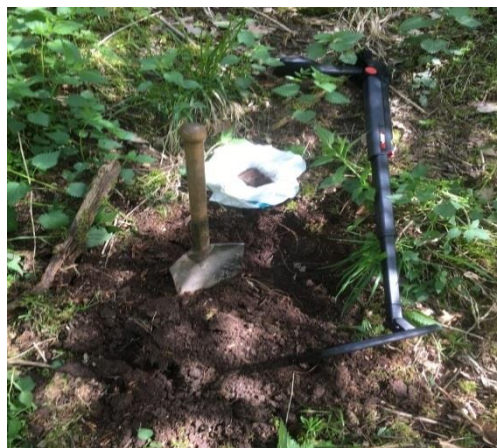
Obr.113 Zlomek litinového kola

Zlomek litinového kola a kolík byly nalezeny dne 4.května 2023 v severním svahu zářezu trasy koněspřežné železnice na tehdejší i současném lesním pozemku. Jedná se o část kola (náboj) s válcovým otvorem pro nápravu z kujného železa o průměru dva palce (cca 52mm), jejich spojení bylo pojištěno střížným válcovým kolíkem z kujného železa o průměru ½ palce (13mm, Obr.117, šipka).

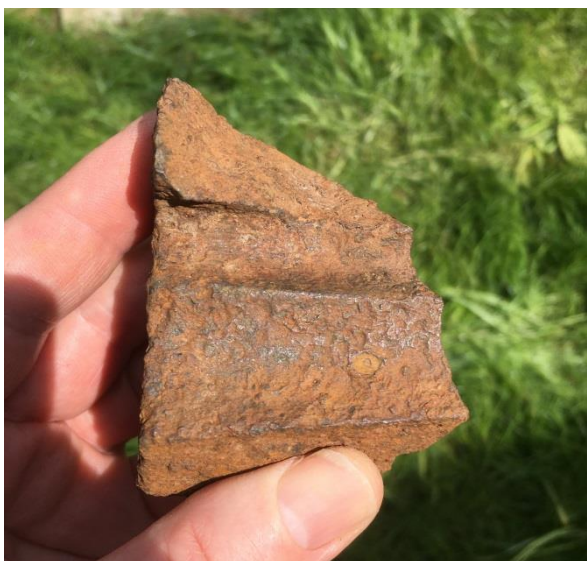
Obr.118 Zlomek litinového kola s otvory

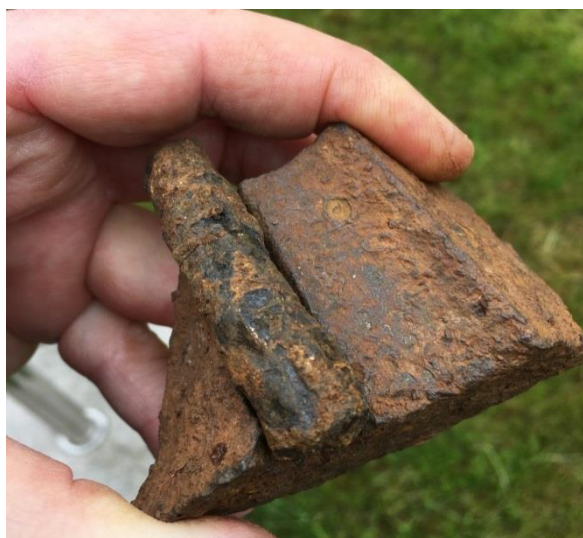
Obr.123 Střížný železný kolík vložený o otvoru

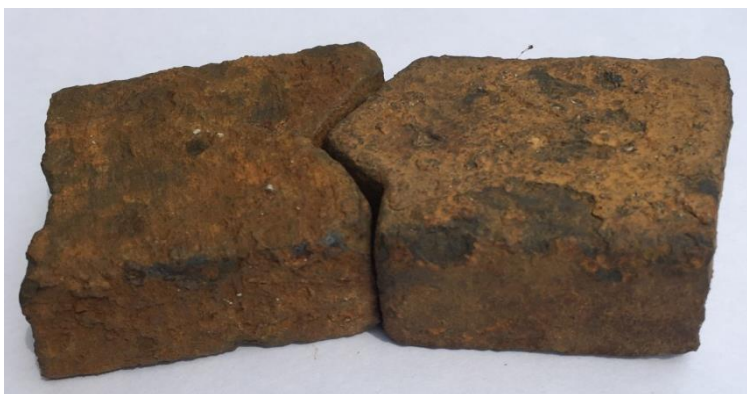
Obr.128 Dva do sebe zapadající zlomky plochých kolejnic

Dne 9.května 2023 byly nalezeny tři části litinové ploché kolejnice. Dva zlomky jsou menší a mají v místech navazujících spojů nesymetricky odlité ozuby, ty umožňovaly pokládání kolejnic do tvaru mnohoúhelníka, který přibližně kopíroval vytýčený oblouk trasy konězpřežky ( viz Obr.128). Tloušťka těchto zlomků je cca 27 mm a šířka 50-52 mm ( tj. 1 x 2 palce), jsou tedy zesílené oproti rozměrům 1 x 1 ¼ palce (27 x 33 mm) udávaným v knize F.J.Gerstnera z roku 1831 (Lit.1). Lze se domnívat, že se jedná o pozdější zesílený typ kolejnic. Jmenovitá délka kolejnic byla 3 stopy ( 948mm). Nález většího zlomku kolejnice s nálitkem opatřeným otvorem pro upevňovací dřevěný kolík o průměru cca 1 palec je vidět na obr.127. Podle archivně doložených údajů byly v tomto úseku koněspřežné železnice položeny ploché litinové kolejnice mezi lety 1829 až 1861 ( Lit.31).

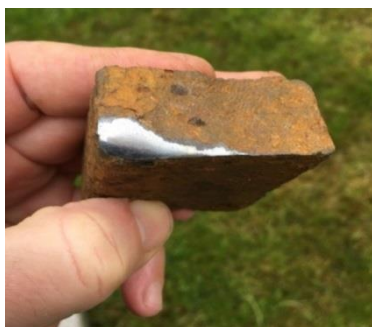
Obr.131 Výbrus zlomku kolejnice

Váha dvou menších zlomků je 0,46 kg a 0,49 kg. Výbrus provedený brusným plátnem o velikosti zrn P2500 je vidět na Obr.131. Hladký povrch výbrusu naznačuje, že se jedná o bílou litinu ve které je uhlík vázán v karbidu trojželeza  $\text{Fe}_3\text{C}$ , litina je tvrdá, křehká a leštitelná. Šedá litina obsahuje oproti tomu uhlík vyloučený do mikroskopicky malých černých lamel, je méně křehká a sotva lešitelná.

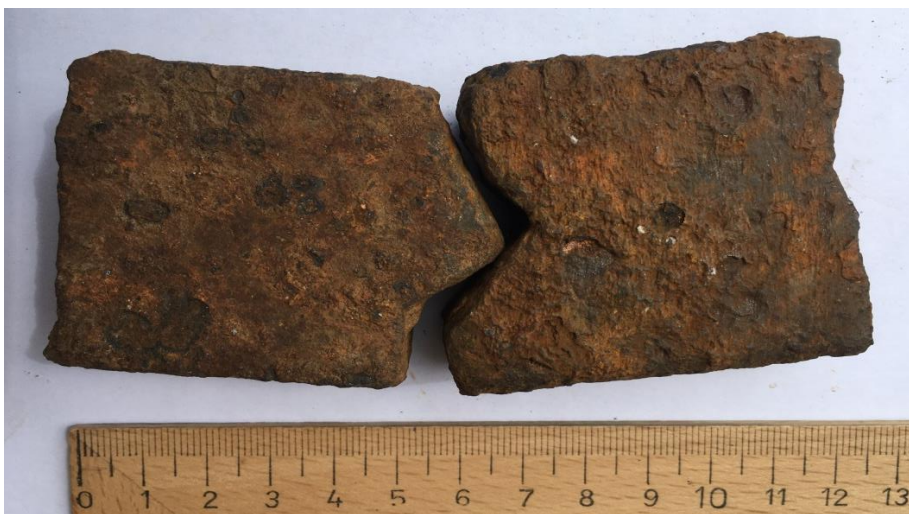
Obr.133 Dva do sebe zapadající úlomky plochých kolejnic

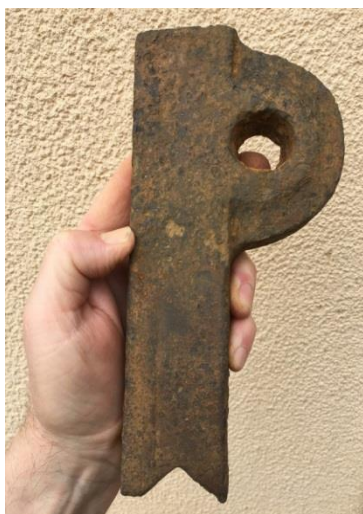
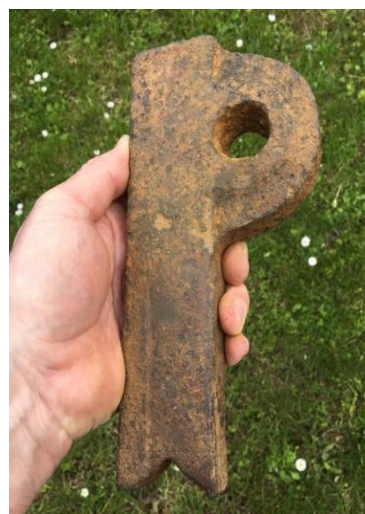
Obr.135 Líc litinové kolejnice

Obr.136 Líc litinové kolejnice

Celková délka části kolejnice s nálitkem je cca 210mm, váha po vyčištění je cca 2kg (Obr.135,136).

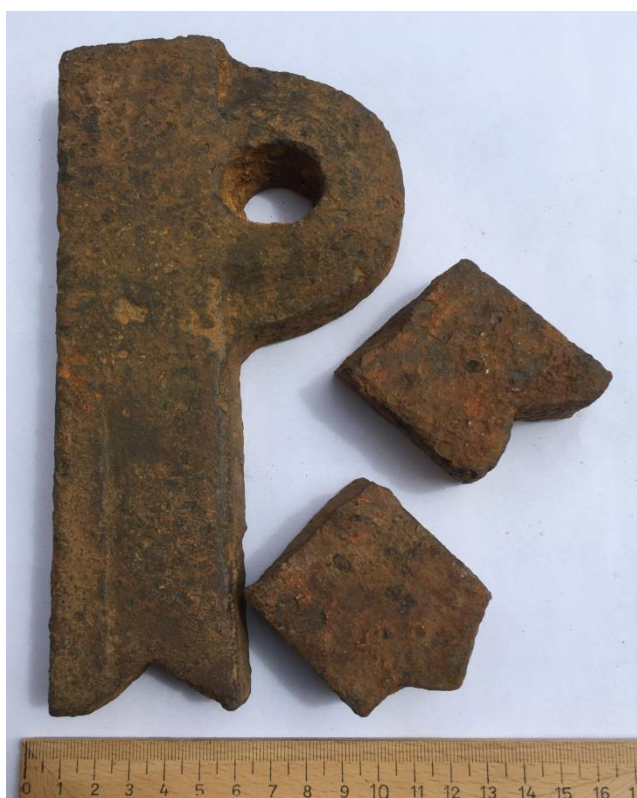
Obr.137 Zlomky plochých litinových kolejnic

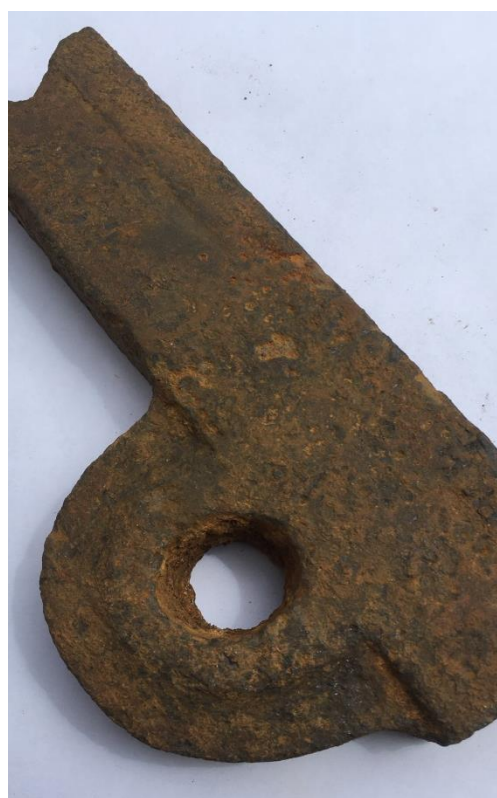
Obr.138 Detail otvoru pro dřevěný kolík

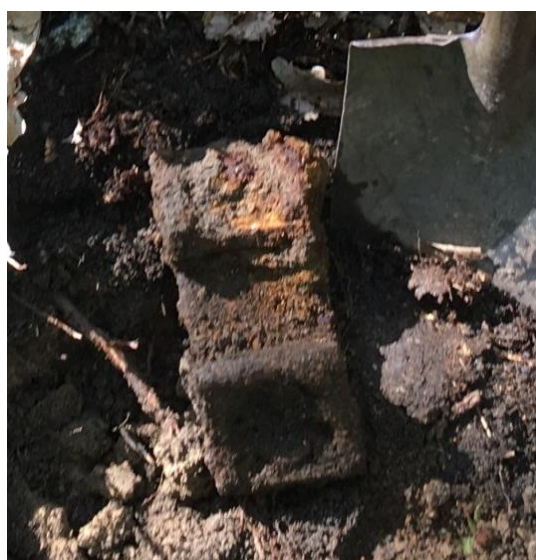
Obr.143 Litinová upevňovací stolička

Obdélníková základna litinové stoličky má rozměry 83 x 184mm, celková výška je 64mm. Šířka hranolovitého prostoru k uložení zaklínované kolejnice je 66 mm, výška 35 mm (Obr.147 šipka dole). Výška prostoru je shora omezena nálitkem, který zasahuje cca 5,5mm dovnitř (Obr.148, šipka). Nálitky bránily upínacím dřevěným nebo železným klínům a kolejnici v posuvu nahoru ven ze stoličky.

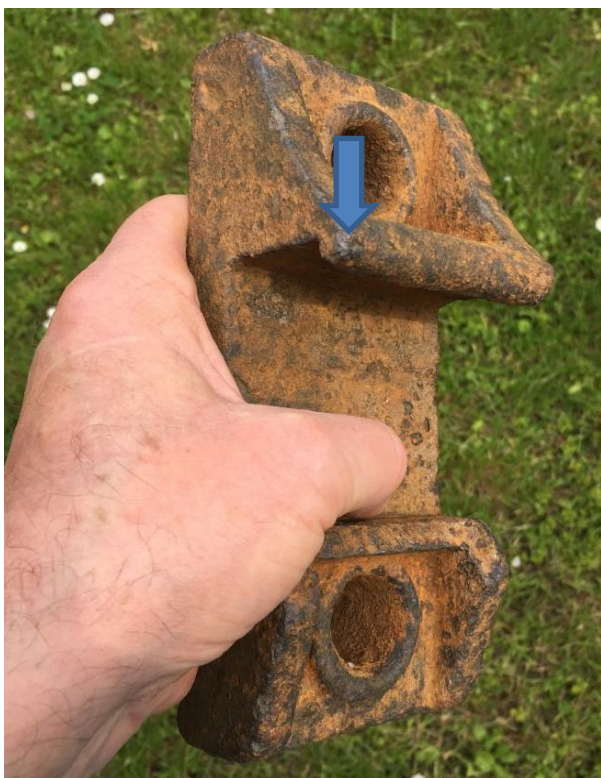
Obr.145 Litinová stolička po očištění

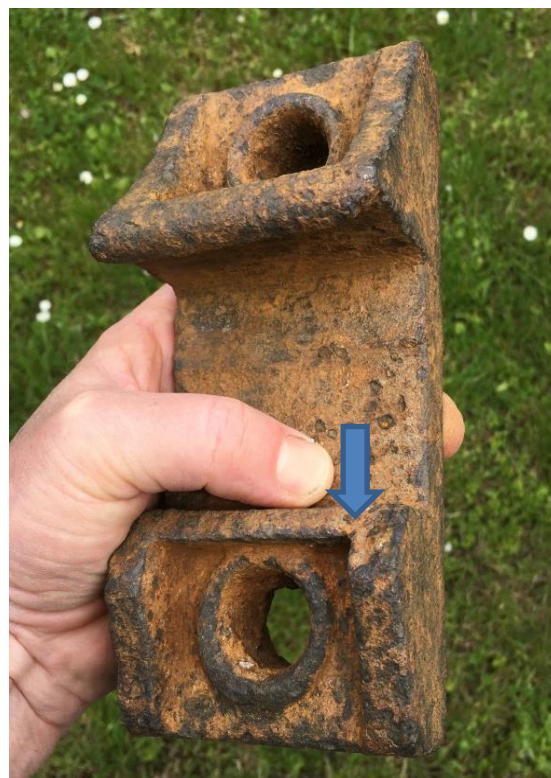
Obr.146 Místo odlomeného nálitku

Litinová stolička byla poškozena, bylo částečně odlomeno jedno ze dvou ramen potřebných k zadržování klínů upevňujících vloženou kolejnici (Obr.146 šipka). Druhé protější rameno s nálitkem je viditelné na vedlejším snímku, nálitek přesahuje asi o 5,5mm do prostoru pro kolejnici (Obr.145 šipka). Na dně prostoru je patrná podélná rýha vymačkaná ve stoličce temenem spodní hlavy kolejnice z kujného železa (Obr.147 šipka). Váha poškozené stoličky je přibližně 2 kg.

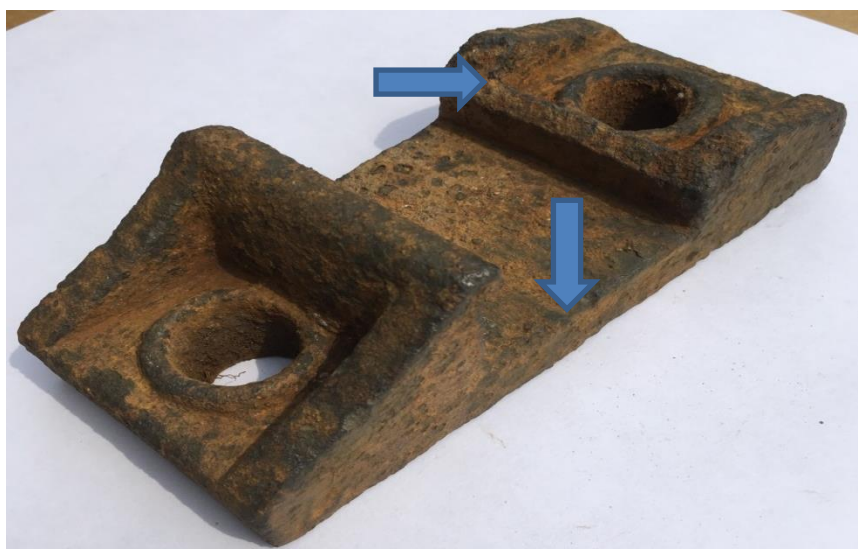
Obr.147 Hranolovitý prostor k uložení zaklínované kolejnice ve stoličce

Nalezená stolička odpovídá tvaru stoličky na archívním snímku z roku 1919, kde je nápadné, že stolička není symetrická. Fotografie zobrazuje druhé nižší rameno upínacího prostoru zdá se bez nálitku k zadržování klínu (Obr.2, šipka). Předpokládám, že nižší rameno nalezené stoličky bylo za provozu železnice odlomeno, zůstala po něm nepravidelná lomová plocha (Obr.147 šipka nahoře). Rameno stoliček s nálitkem bylo nejspíš určeno k upnutí kolejnic na vnitřní straně, kde se opíraly nákolky litých kol. Nákolky vyvracely horní hlavu kolejnic ven a tím zvedaly vnitřní upínací klíny. Zevně se stoličky pravděpodobně obešly bez zadržovacích nálitků ramen, protože dolní hlavy kolejnic byly vyvracením zamačkávány dovnitř, do osy železnice, nezvedaly tedy venkovní upínací klíny. Můžeme předpokládat, že kolejnice nebyly ve stoličkách za běžného provozu následkem jejich vyvracení upnuty přesně ve svislé poloze, důkazem může být nesymetrická rýha vymačkaná dolní hlavou kolejnice mimo osu upínacího prostoru stoličky (Obr.147 šipka dole).

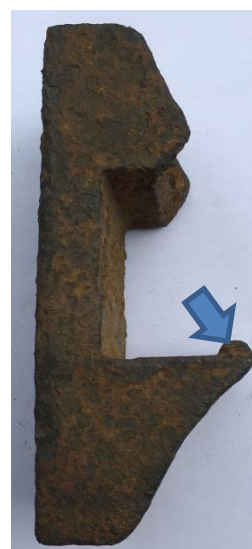
Obr.148 Nálitek

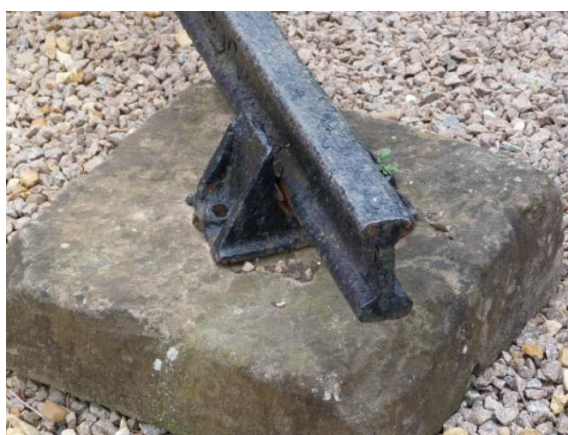
Obr.153 Upevnění stoličky na kvádr

Představu jak upevnění podobných kolejnic ve stoličkách vyřešili v Británii a USA získáme z Obr.153,154. V obou případech stoličky spočívaly na kamenných podkladových kvádrech.

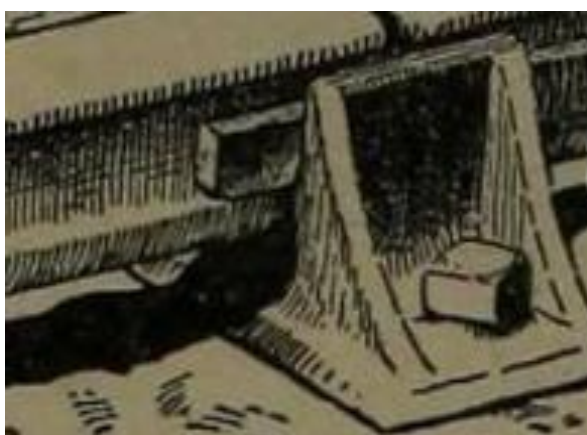
Obr.154 Detail upevnění kolejnice klínem

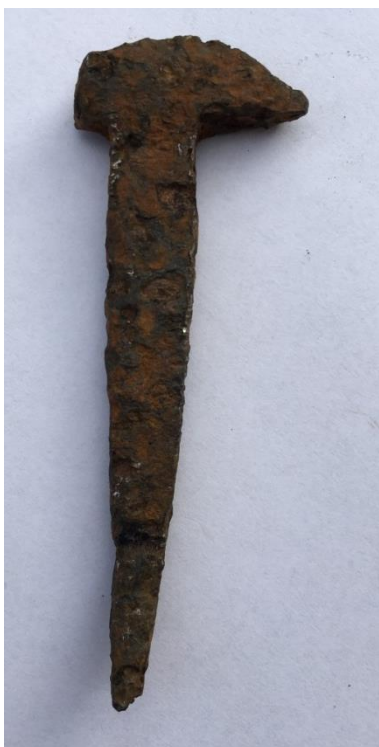
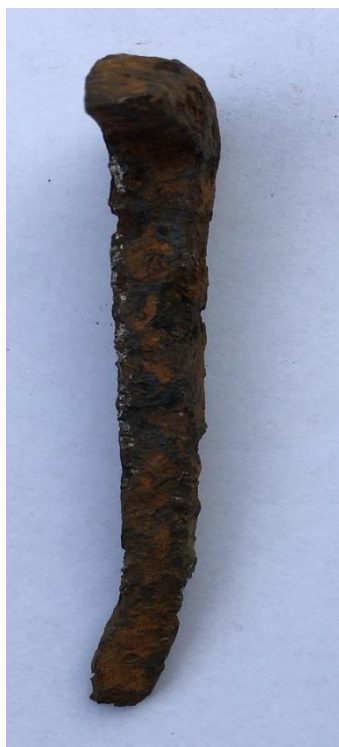
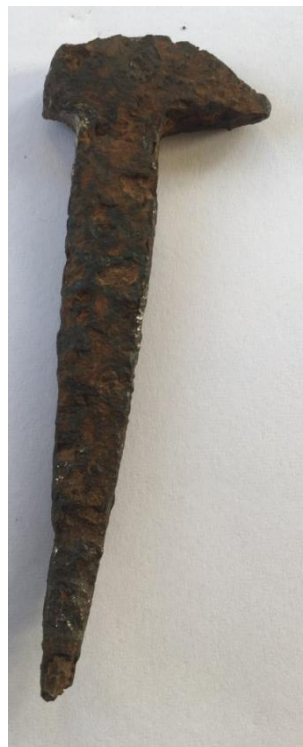
Obr.162,163,164

Hřeb po mechanickém očištění

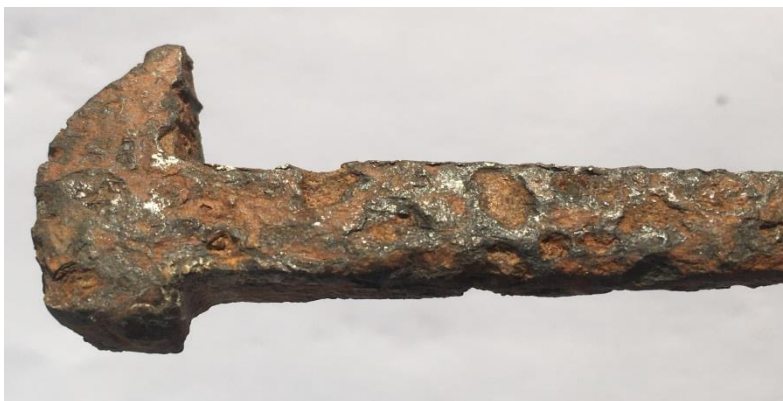
Obr.166 Účinky dlouhodobé koroze na povrchu hřebu

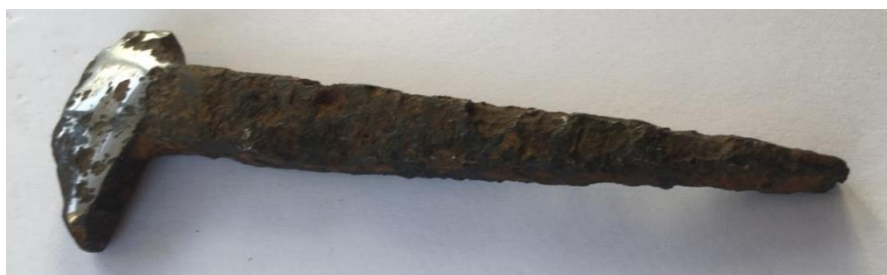
Obr.169 Plocha vybroušená na hlavě hřebu

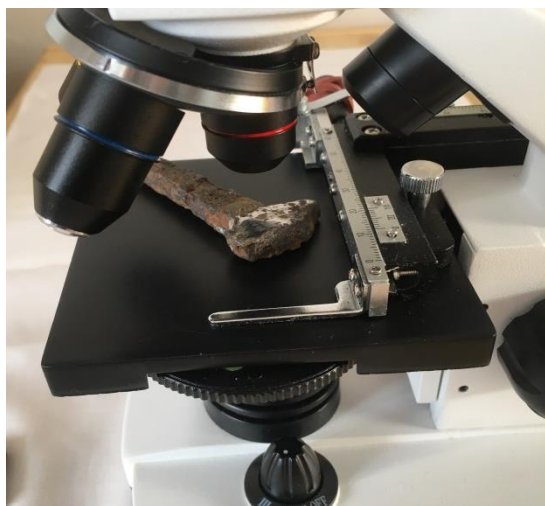
Obr.171 Hřeb pod mikroskopem

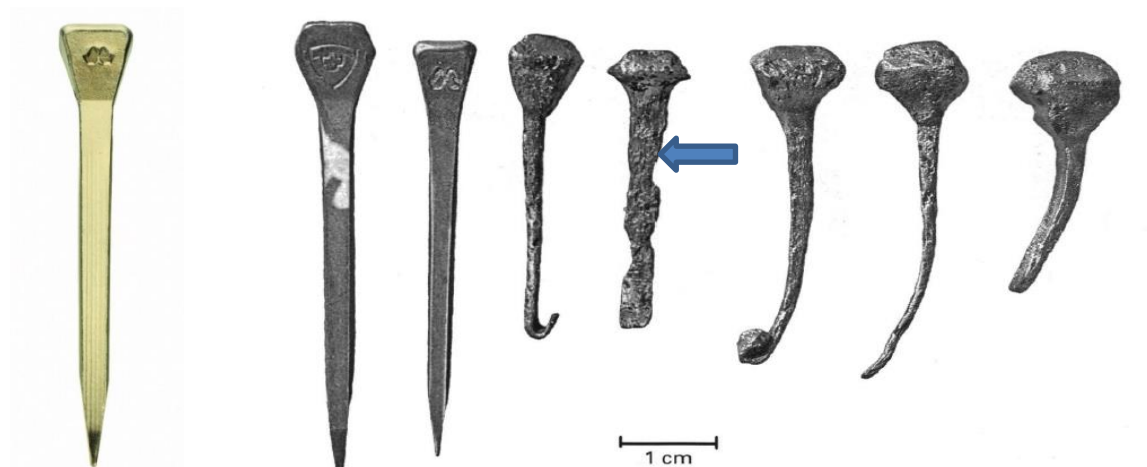
Obr.180 Podkovák

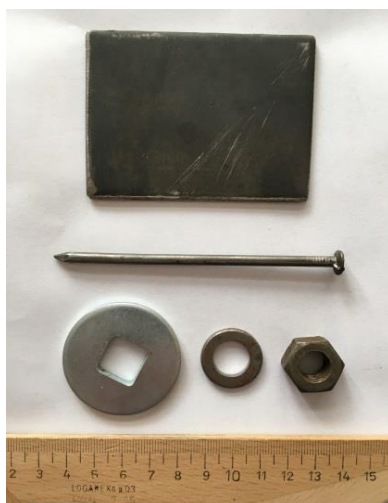
Obr.187 Referenční vzorky

Detektor kovů GO-FIND 44 je ve složeném stavu dlouhý 610 mm a váží 1,06 kg. Rozložený detektor se navléká pomocí mažety na ruku a kýváním anteny nad povrchem terenu se získává informace o skrytých kovových předmětech. Podle návodu má detektor indikovat kovovou minci v hloubce 20 cm. K ověření citlivosti detektoru v těžší, vlhké a ulehle půdě byly pod povrch až do hloubky 20 cm uloženy jednotlivě po sobě referenční vzorky v plastovém sáčku (Obr.188). Referenční vzorky ze současné plávkové nízkouhlíkaté oceli zahrnovaly ocelový plech o rozměrech 60 x 80 x 3 mm, hřebík o průměru 4 mm a délce 102 mm, velkou podložku o vnějším průměru 43 mm a tloušťce 4 mm, malou podložku o vnějším průměru 23 mm a tloušťce 2,8 mm a nakonec šestihrannou matici M12 (Obr.187). Vzorky zahrnuté hlínou pak byly „hledány“ detektorem (Obr.189). Ocelový plech a velká podložka dávaly v hloubce kolem 20 cm postačující signál. Ostatní menší referenční předměty bylo k dosažení postačujícího signálu nutno uložit do poloviční hloubky, asi kolem 10 cm.

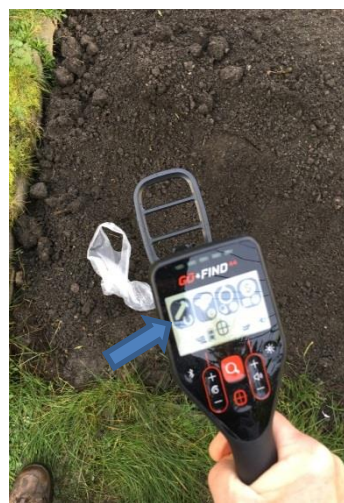
Obr.189 Ověření detektoru

K zjištění míst nálezů byl zvolen detektor označený výrobcem jako základní typ pro amatéry. Zaujal mne odlišením signalizace větších železných předmětů od nálezů hliníku a stříbra (Obr.189 šipka).

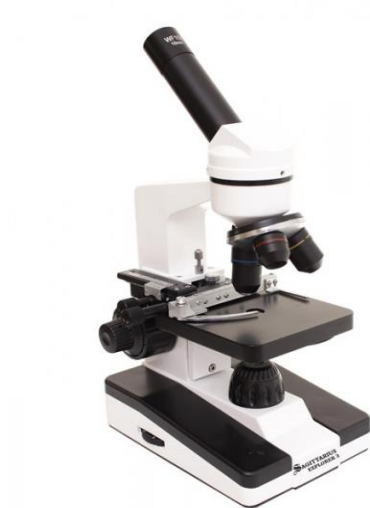
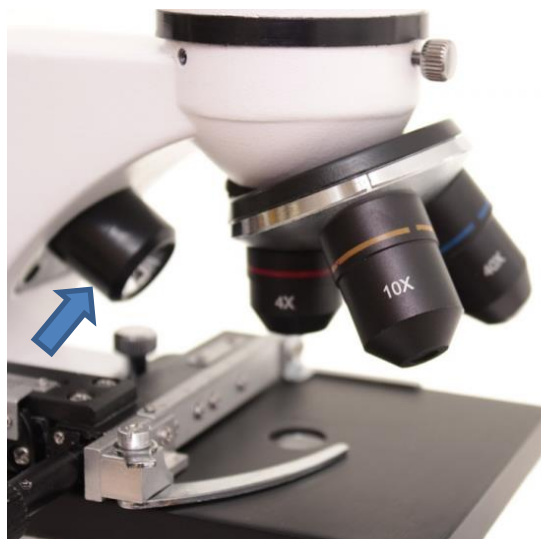
Obr. 190 Školní mikroskop Student III    Obr. 191 Školní mikroskop Student III

K pozorování povrchu železných předmětů byl zvolen školní mikroskop Sagittarius Student III (Scholar 3) s horním osvětlením povrchu předmětů pomocí LED (Obr.190,191 šipka). Mikroskop je vybaven objektivy se zvětšení 4x,10x,40x a okuláry se zvětšením 10x a 16x. Kvůli tloušťce pozorovaných neprůhledných předmětů byla možná volba objektivu jen se zvětšením 4x, pouze výjimečně 10x. Namísto okuláru lze do tubusu mikroskopu vložit kameru s vysokým rozlišením HD 1920x1080 pixel (Obr.192,193). Snímky pořízené kamerou lze přenášet do počítače pomocí rozhraní USB jímž je kamera také napájena. Snímky jsou v počítači ukládány ve formátu JPEG, stejně jako fotografie z mobilu nebo fotoaparátu. Celkové zvětšení snímaného obrazu či návod jak zvětšení zjistit výrobci mikroskopu a kamery neuvádějí. Zvětšení obrazu při přenosu snímku referenčního předmětu do počítače na stínítko monitoru hp1730 o rozměrech 270(výška)x340(šířka) mm bylo vyčísleno na cca 180 x, při volbě objektivu se zvětšením 4x. Referenčním předmětem přitom bylo strojnické posuvné měřítko k přesným dělením stupnice po milimetrech ( Obr.195 šipka). Na monitoru počítače byla pak zjištěna vzdálenost zaostřených stejnohlých okrajů milimetrových rysek cca 180 mm (Obr.194 šipky). Při zmenšení obrazu na velikost užitou v tomto textu tisknutém na papír formátu A4 je lineární zvětšení cca 50x, jak se můžeme přesvědčit změřením stejnohlé vzdálenosti rysek na Obr.194. Zvětšení 50x platí při pozorování snímků na Vašem počítači má-li zobrazení stránky z tohoto souboru ve formátu PDF na šířku 210mm (Formát A4 má šířku 210 a výšku 297mm). Zvětšení 50x je shruba stejné jako zvětšení obrázků ve zprávách profesionálních metalografických laboratoří.

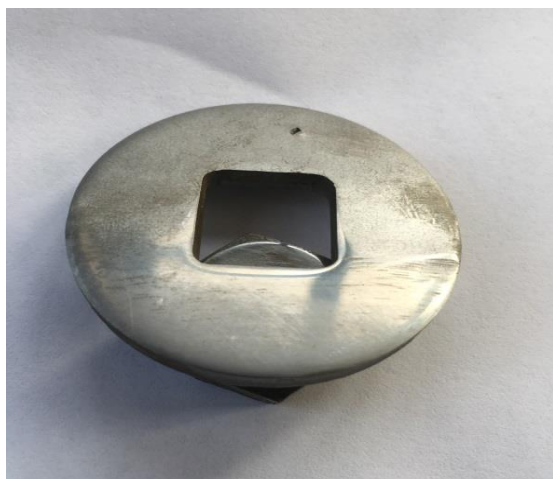
Obr.196 Velká podložka – broušena P2500

Na Obr.196 vidíme velkou ocelovou podložku ručně broušenou za sucha brusným papírem o průměrné velikosti zrna přibližně do 10 mikrometrů, označení papíru je P2500, dle evropského sdružení výrobců FEPA (Lit.48). Vedlejší obrázek Obr. 197 je snímkem povrchu velké podložky pomocí objektivu se zvětšením 4x, o celkovém zvětšení cca 50 x. Na snímku nejsou vidět vady materiálu, které bylo možno pozorovat na ploškách vybroušených na povrchu nalezených předmětů.
