# Čtrnáct nálezů z trasy koněspřežné železnice

Praha - Lány

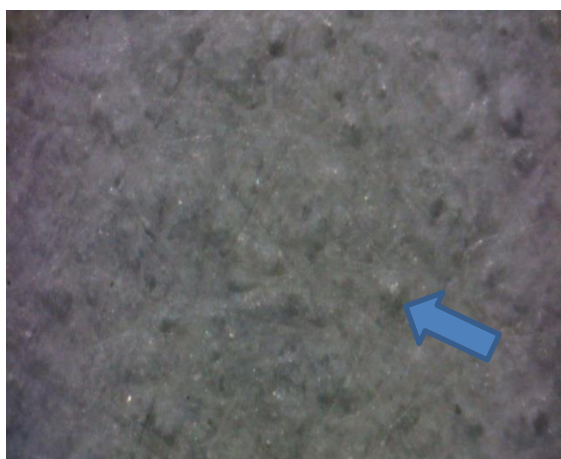
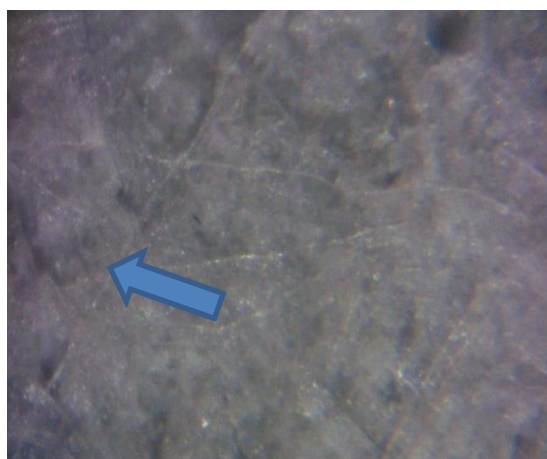
Obr.208 Bílý papír zvětšení cca 50x

Obr.209 Bílý papír zvětšení cca 125x

Povrch bílého papíru překvapil odlišným místním zabarvením, rýhami a zrny (Obr.208,209, šipky).

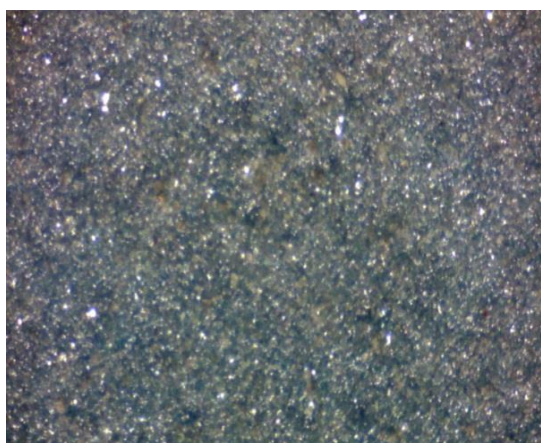
Obr.210 Brusný papír P2500 zvětšení cca 50x

Brusný papír P2500 lze snadno zaměnit za drsný barevný karton. Teprve pod značným zvětšením jsou patrná na snímcích jednotlivá zrna brusiva o průměrné velikosti do 10 mikrometrů (Obr.210,211).
